## Erosão Costeira - Tendência ou Eventos Extremos? O Litoral entre Rio de Janeiro e Cabo Frio, Brasil \*

### *Coastal Erosion – Trend or Extreme Events?*

### *The Coastline Between Rio de Janeiro and Cape Frio, Brazil*

Dieter Muehe <sup>1</sup>

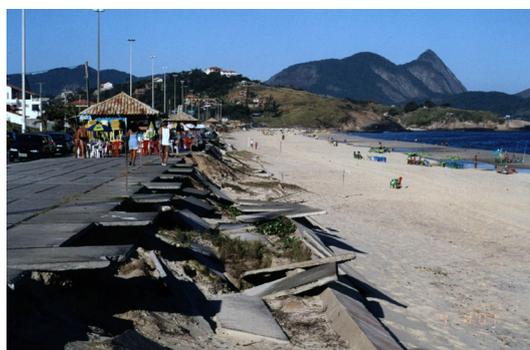
**Figura 3.** Praia de Piratininga. Destruição de muro após ressaca de 2001. À direita superposição de perfis antes e após a construção do muro, mostrando a manutenção da largura da praia. (Foto D. Muehe. Perfis de 2002 levantados por Lima & Vilas, 2002).

*Figure 3.* Piratininga beach. Destruction of the seawall by the 2001 storm. At the right side beach profiles before and after the storm. (Photo D. Muehe. Profiles measured in 2002 by Lima & Vilas, 2002).

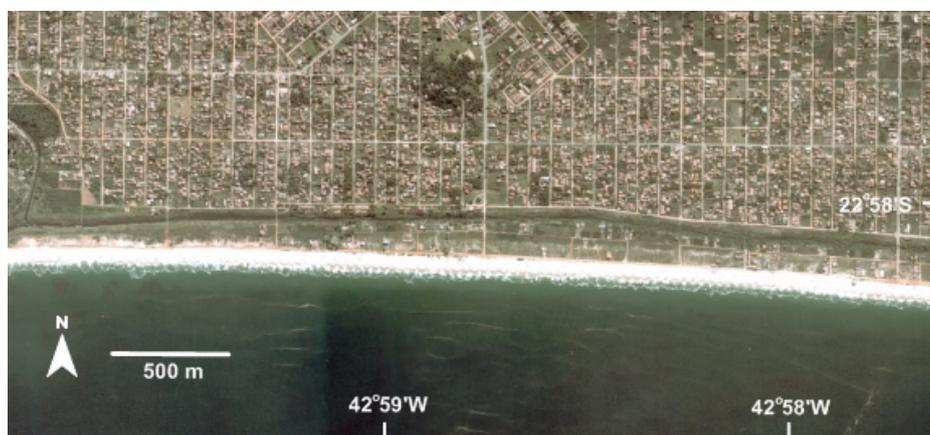
**Figura 5.** Segmento da praia de Itaipuaçu mostrando a baixa ocupação da barreira arenosa frontal, entre a praia e o canal, e a ocupação mais densa da barreira interiorizada, formada durante a penúltima transgressão marinha, quando o nível do mar esteve cerca de 6 a 10 m mais elevado que o nível atual (Suguio et al., 2005). Imagem fonte IBGE.

**Figure 5.** A segment of the Itaipuaçu beach showing the low occupation of the Holocene beach barrier and the more dense occupation of the older, Peistocene, barrier, formed at a sea level about 6 to 10 m higher than the Present one (Source Suguio et al., 2005). Image source IBGE.

Na praia de Itaipuaçu, a urbanização se expandiu principalmente sobre a barreira arenosa mais interiorizada, enquanto a barreira frontal, que apresenta claros sinais de transposição por ondas e destruição da estrada de barro construída em seu topo, apresenta uma ocupação ainda incipiente e espacialmente descontínua (Figura 5).

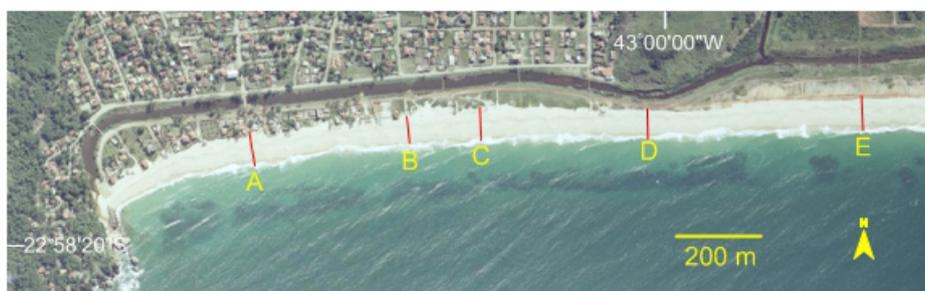
**Figura 7.** Comparação entre perfis topográficos da praia de Itaipuaçu. (Fonte imagem Google Earth).

**Figure 7.** Comparison between topographic profiles of Itaipuaçu beach. (Image source Google Earth).

A comparação entre perfis topográficos transversais à praia entre 1983 e 2010 não indicou um recuo da linha de costa (Figura 7), confirmando a interpretação de Silva et al. (2008b) a partir da comparação de perfis levantados na década de 1970 com perfis monitorados durante oito anos, entre 1999 e 2006 e que se estenderam a todo o arco praiial.

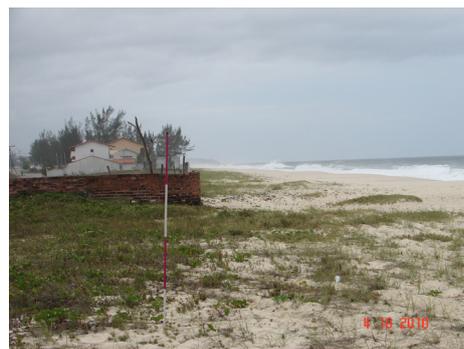
**Figura 9.** À esquerda superposição de perfis transversais à barreira arenosa levantados em 1973; 2004 e 2010, indicando a recuperação após a tempestade de maio de 2001 e à direita, foto de outubro de 2010, mostrando a recuperação da berma de tempestade (vegetada) e da praia. (Foto D. Muehe).

*Figure 9.* At the left topographic cross profiles of the beach barrier measured in 1973; 2004 and 2010, indicating the recovery of the storm event of 2001. At the right a picture taken in October 2010 showing the recovery of the storm berm (vegetated) and beach. (Photo D. Muehe).

A recuperação da praia após a tempestade parece ter sido total, não havendo indicação de uma tendência de recuo da linha de costa ao comparar perfis topográficos transversais em quase quatro décadas de estudo (Figura 9).

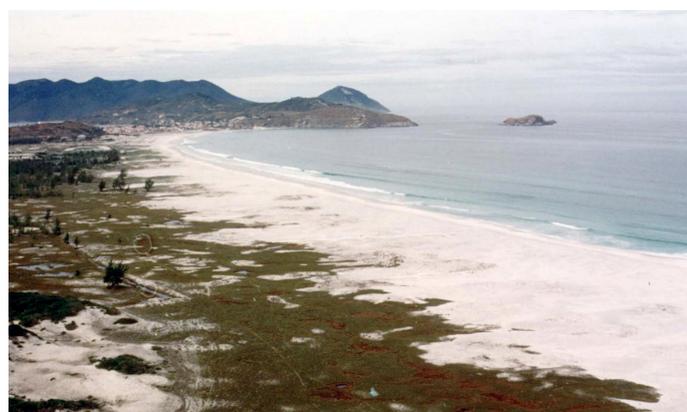
**Figura 11.** Campo de dunas frontais no segmento oriental da praia da Massambaba. No fundo a cidade de Arraial do Cabo e o promontório rochoso do Cabo Frio (Foto D. Muehe).

**Figure 11.** Foredunes of the eastern sector of Massambaba beach with the town of Arraial do Cabo and the rocky promontory of Cape Frio at the distal end (Photo D. Muehe).

O monitoramento topográfico foi realizado no segmento classificado como de maior vulnerabilidade caracterizado por sinais de transposição das ondas que provocam a segmentação do campo de dunas frontais e o desenvolvimento de leques de transposição (Figura 11).
