Erosão Costeira - Tendência ou Eventos
Extremos?
O Litoral entre Rio de Janeiro e Cabo Frio, Brasil

Dieter Muehe

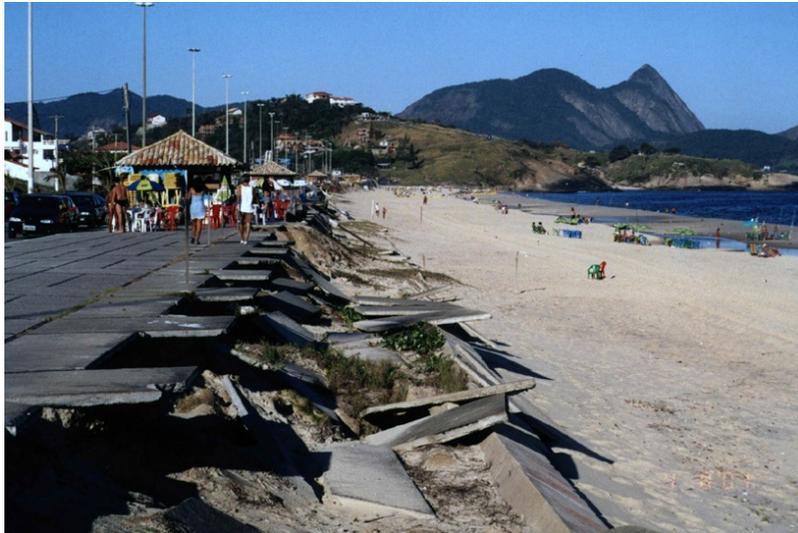
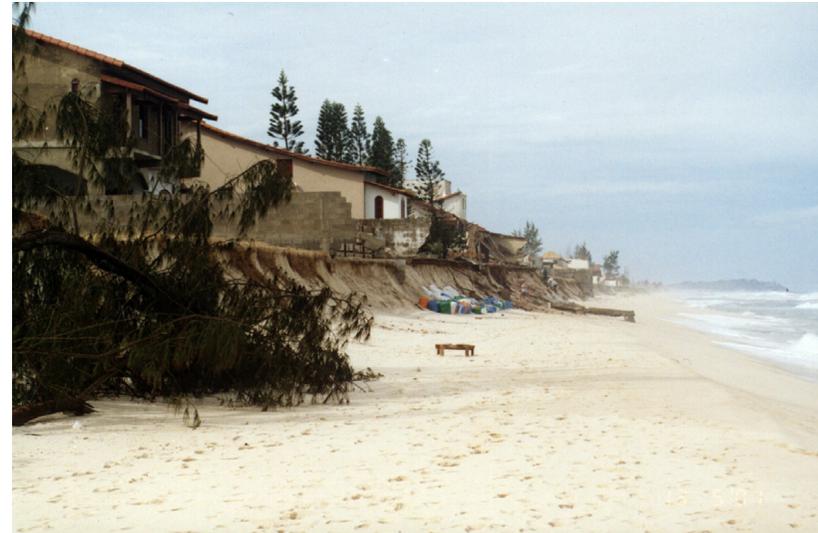
- Ocupação da Orla
 - Diferentes graus de intensidade
 - Sem obedecer a distância segura da praia
 - Tornando vulnerável a tempestade de Sul
 - Ex: Tempestade de maio de 2001 - Ondas de 4m, 11s de período e 1m acima da preamar

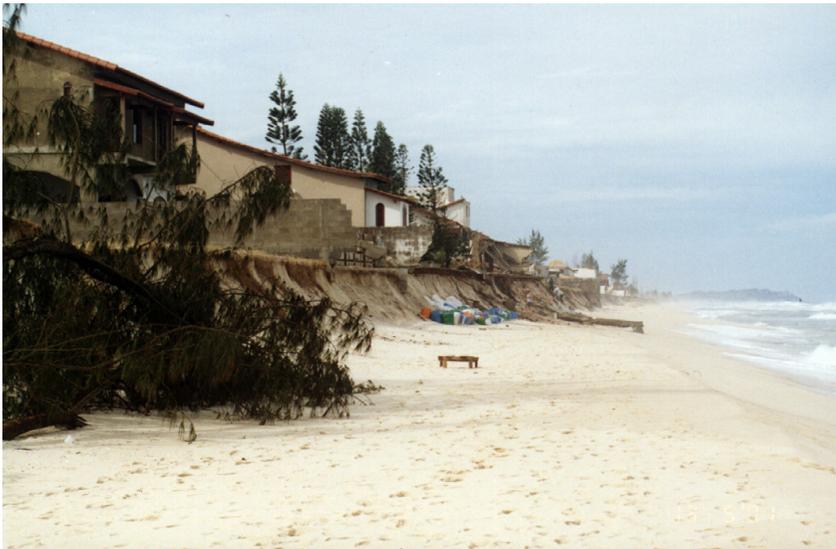
- Praia da Barra de Maricá
 - Após a tempestade - moradores implantaram um conjunto de defesas:
 - Construção de um simples muro
 - Defronte à casa
 - Enterramento de estruturas de suporte como manilhas, estacas e outras supostas defesas.

Os prejuízos foram avaliados em 200.000 reais/km, sendo que $\frac{3}{4}$ representando perda total e o resto gastos com reconstrução, somando-se a isto ainda a subsequente desvalorização temporária dos imóveis (Lins-de-Barros, 2005).

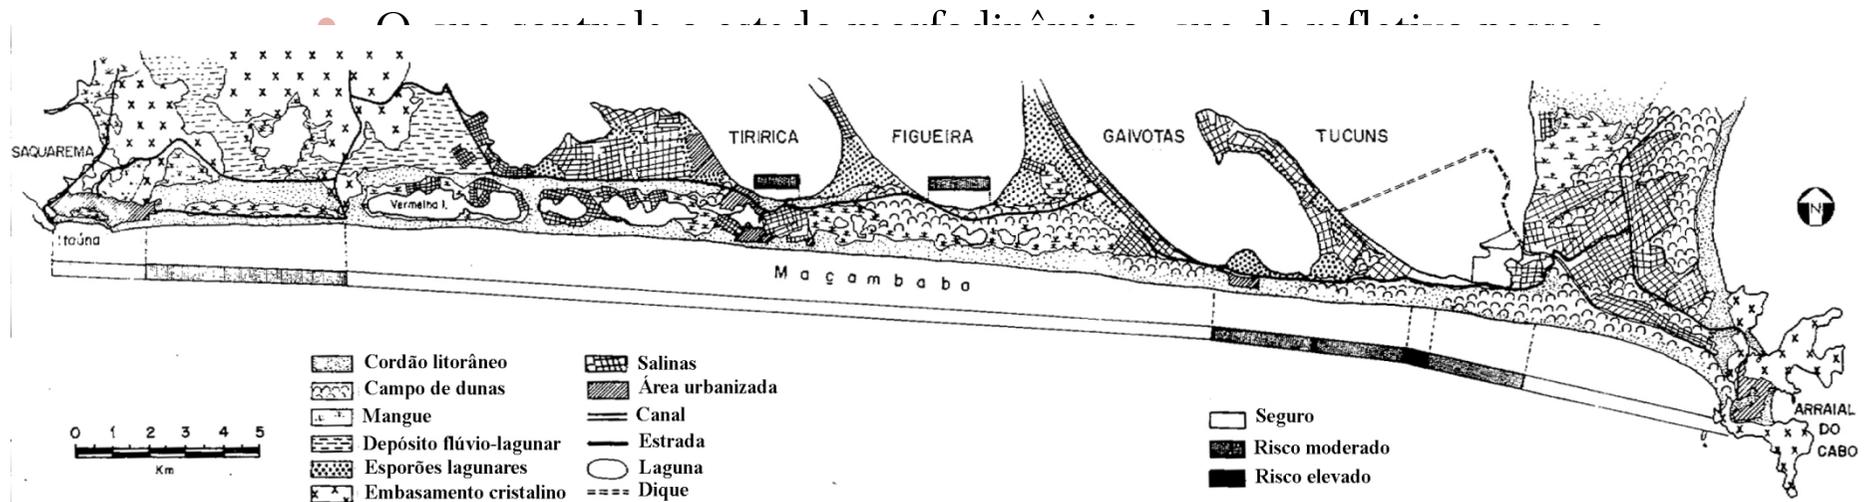
- Praia de Massambaba
 - Estende por 44 km defronte à laguna de Araruama
 - Composta por areia média a oeste, esta vai passando para areia fina a muito fina em direção a leste

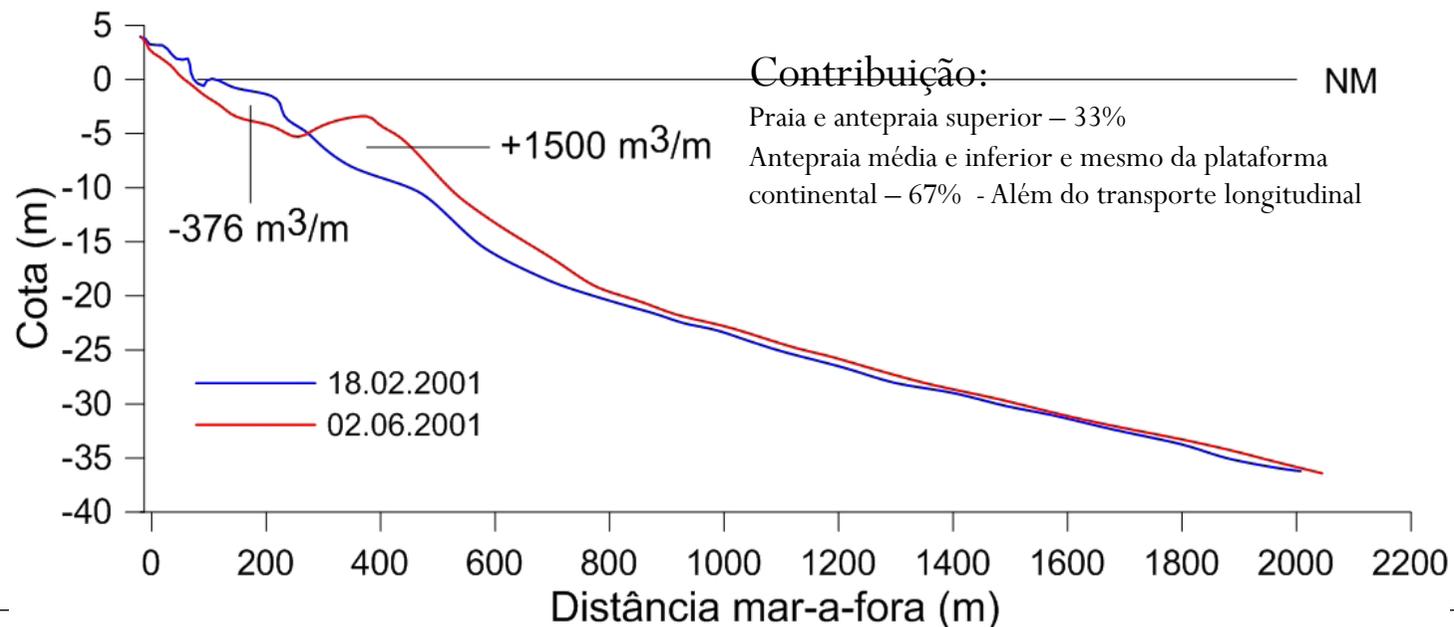
- Comparação dos efeitos morfológicos
 - O que chama a atenção é o impressionante volume de sedimentos mobilizados e depositados na antepraia
 - Principalmente na construção do banco localizado a cerca de 300 m da praia e com altura de 1,5 m e largura de 250 m

- Aporte de sedimentos continental é barrada pelos cordões litorâneos – Surpreende a estabilidade da linha de costa
- Mobilização do sedimento da plataforma – efeito de tempestades
- Tempestade de 2001 – A praia e a fachada frontal do campo de dunas foram totalmente erodidas
 - Parte dos sedimentos depositada no flanco
 - transposição (overwash)
 - transporte eólico
 - transportada para a zona submarina

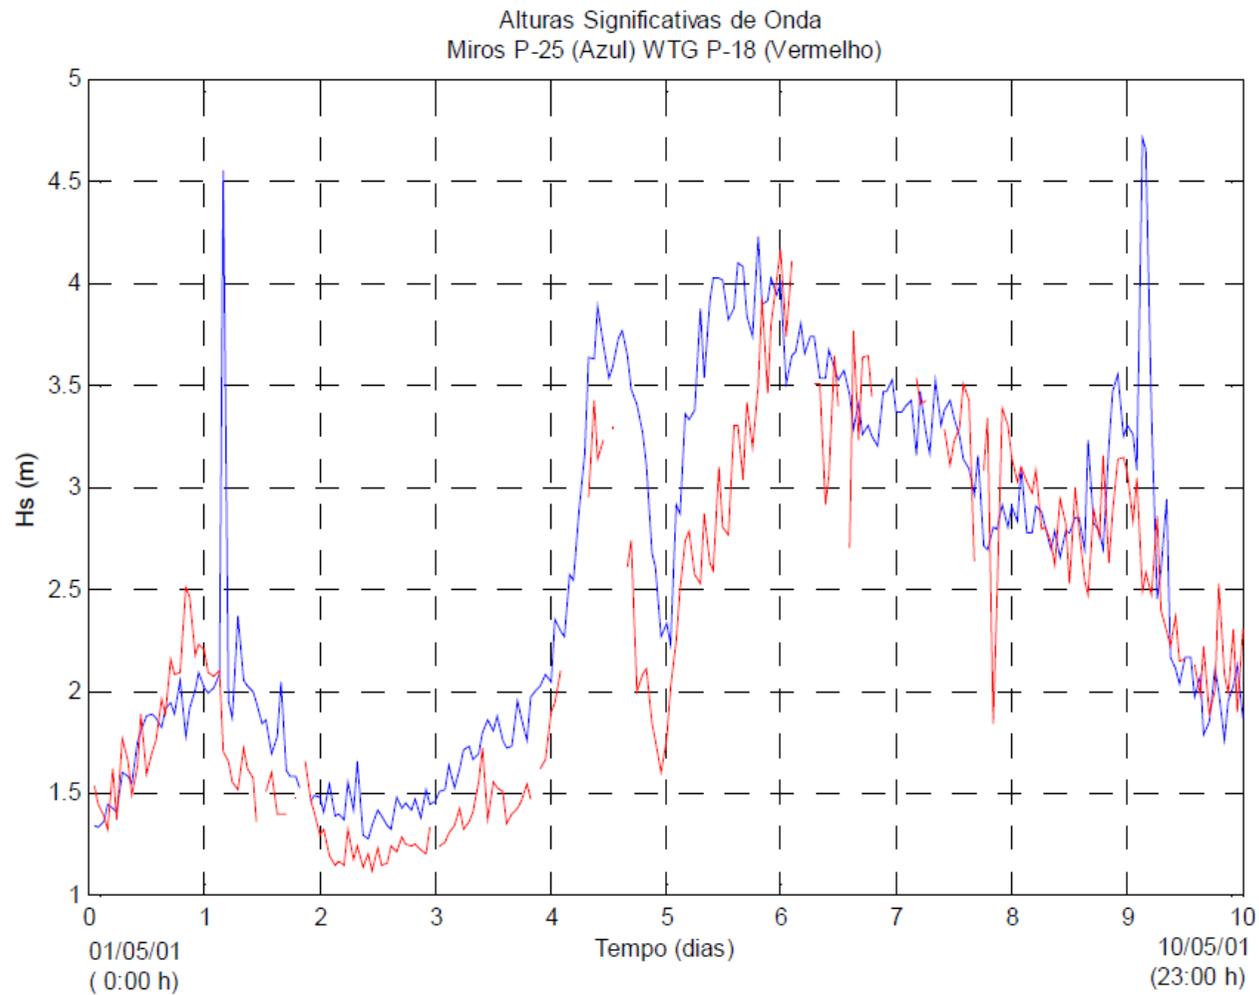
- Altura de onda

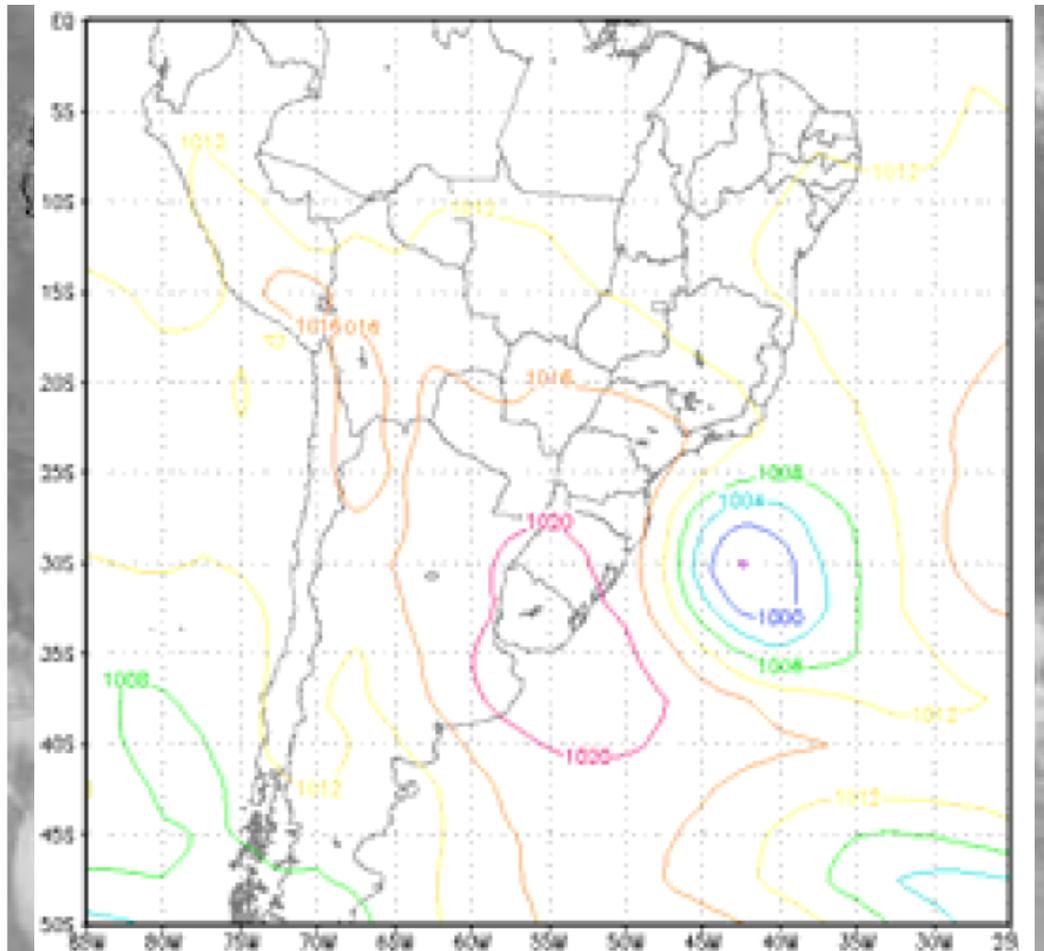
- Imagens GOES – 8 (infravermelho)
