MITIGATION OF BEACH EROSION AFTER COASTAL ROAD CONSTRUCTION

Mitigation of Beach Erosion after Coastal Road Construction

- Introdução
- Objetivo
- Praia de Namae
- Medições de campo
- Medidas de mitigação
- Monitoramento de campo
- Conclusões

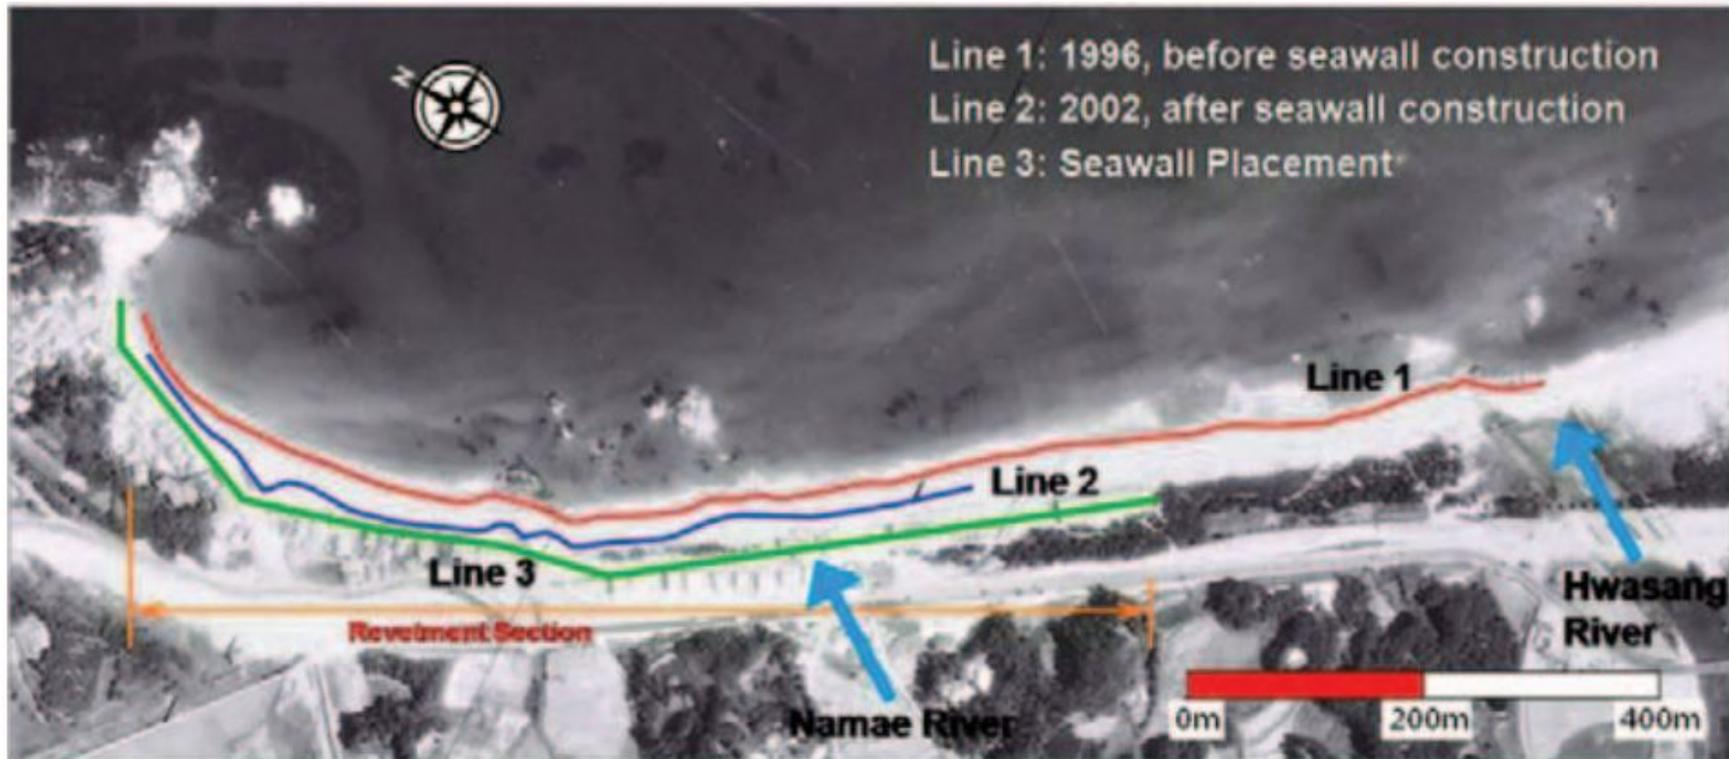
Figure 2. Aerial photograph of Namae Beach with shorelines in 1996 and 2002 in front of seawall.

- Localizada no norte da península da Coréia do Sul.
- Amplitude de maré menor que 0,3m.
- Comprimento de 700m.
- Construção da rodovia próxima a praia em 1999.
- Rio Namae e rio Hwasang possuem uma taxa muito pequena de suprimento sedimentar.

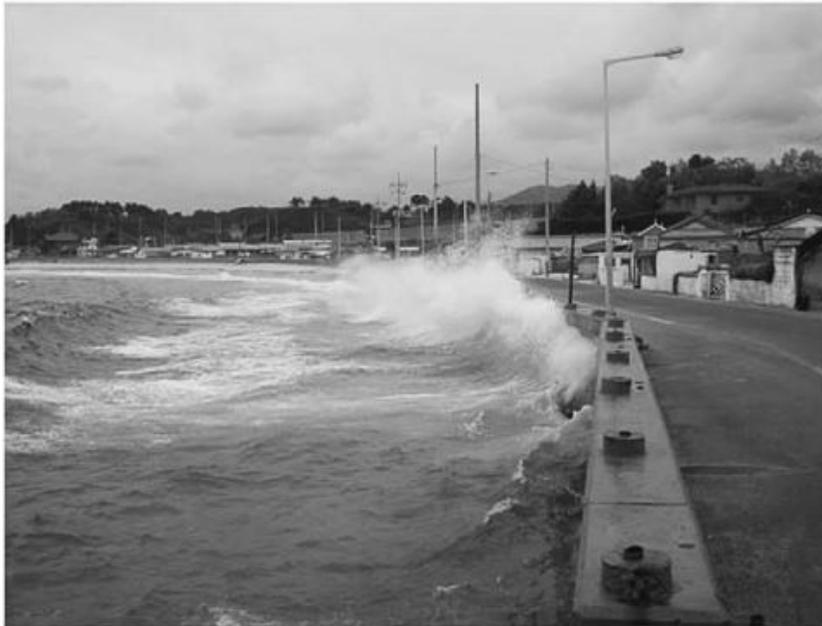
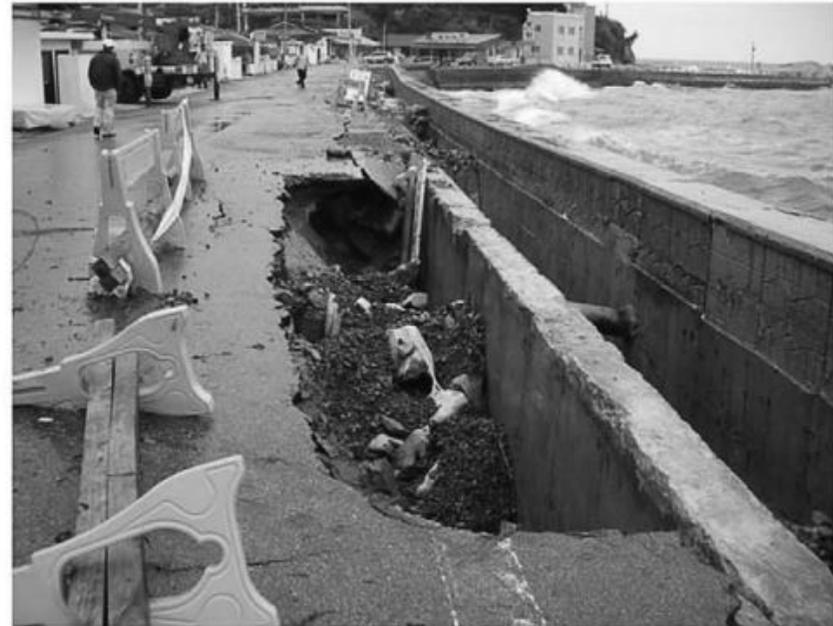
Figure 3. Wave overtopping (left) and resulting damage (right) in September 2007.

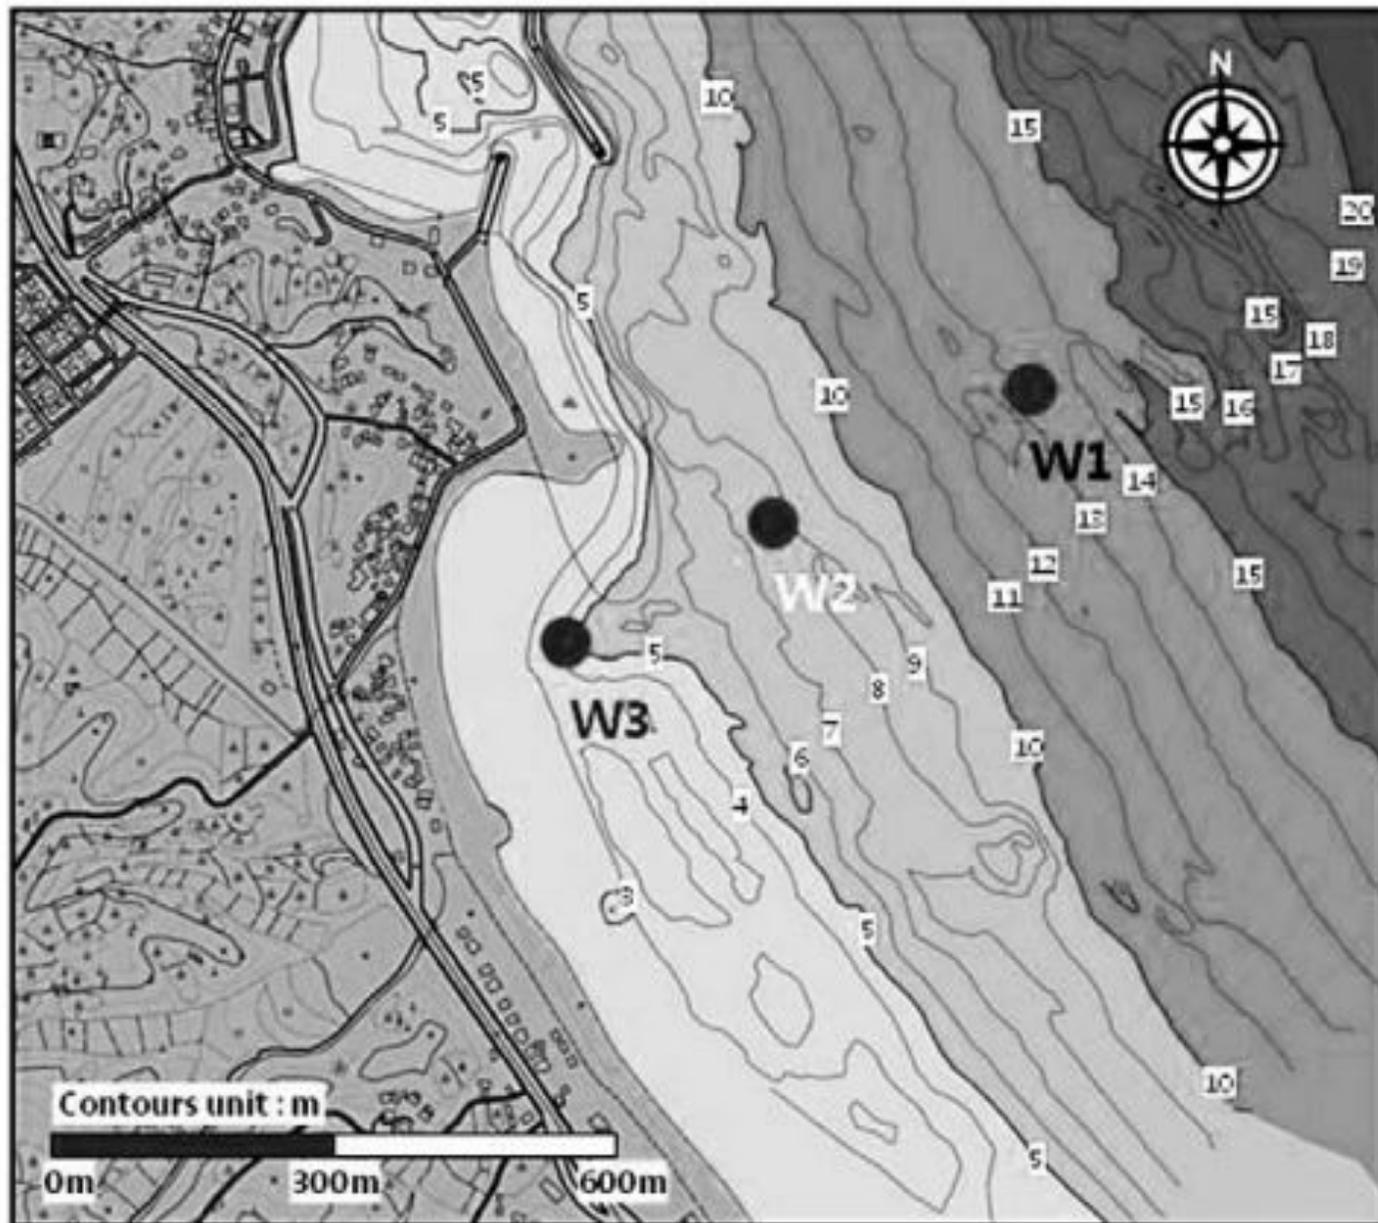
Figure 4. Bathymetry and wave measurement locations W1, W2, and W3 in water depths of 23, 13, and 7 m.

- Medição de ondas para entender os padrões de transporte sedimentar. Em três profundidades diferentes (23m, 13m, 7m) durante 3 anos (2004-2007).
- Medição de direção predominante de onda, ângulo de espalhamento, altura significativa e período significativo.
- W1 (23m): Implantado para medir as características das ondas de offshore durante verão de 2004 e inverno de 2006.
- W2 (13m): ?
- W3(7m): Colocado na depressão para medir as transformações das ondas de gravidade na superfície. Foi perdido após a tempestade.
- W2 e W3 implantados após a tempestade ocorrida em novembro de 2007 para medir as transformações das ondas entre as duas profundidades.

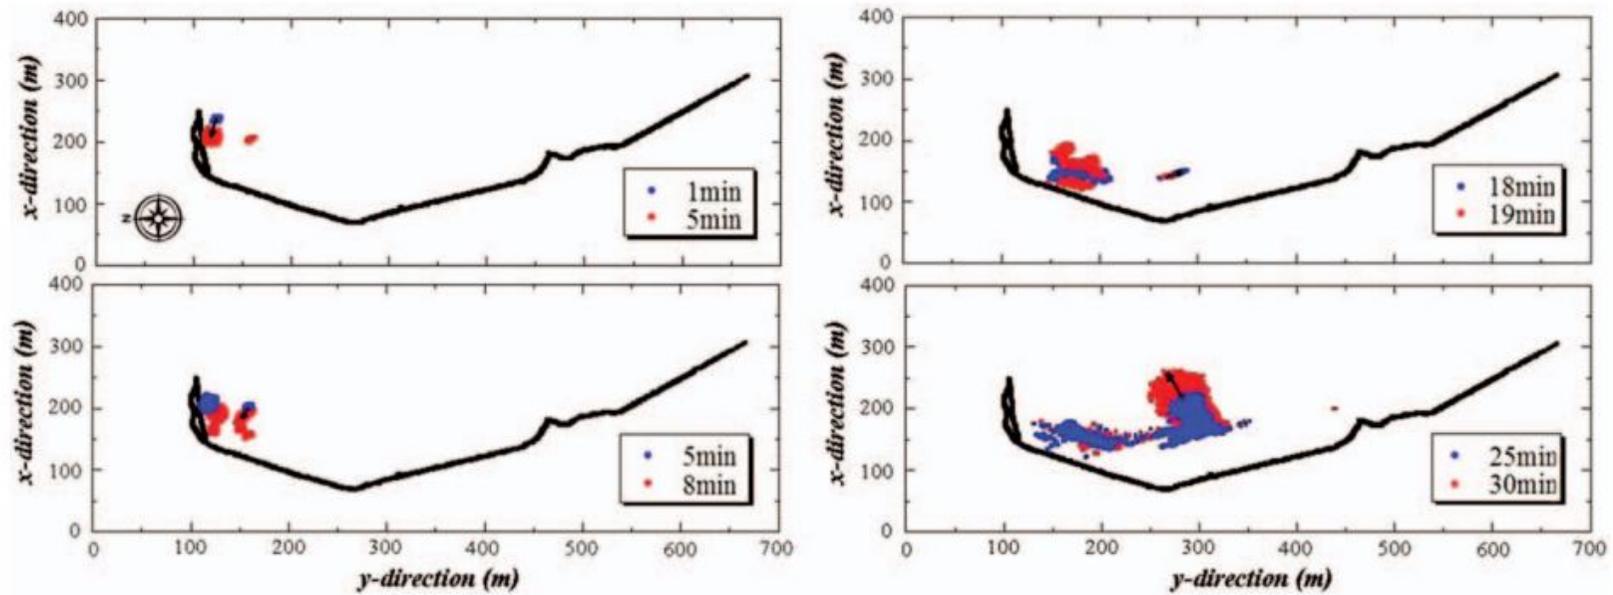
Figure 6. Trajectory of dye cloud during 1–5, 5–8, 18–19, and 25–30 min after dye release near northern end of Namae Beach where the shoreline is indicated by a solid black line.

- Ondas grandes e predominantes de NE seriam supostamente as causadoras da erosão na praia.
- Transformações das ondas sobre o Canyon submarino mostrou variação da altura de onda, correntes e correntes de retorno. Mas com a perda do W3 impediu a mediação de refração sobre o Canyon. Então foi utilizada a mediação de correntes no W1.
- Foi lançado um corante verde durante 30 minutos para monitoramento:
 - Altura de onda e período de 2,5m e 8,6s.
- Métodos experimentais e numéricos foram utilizados para definição dos padrões de correntes, assim:

Gradiente de pressão gerado pelo setup na porção norte, gerando corrente para o sul é grande o suficiente para manter as correntes para o norte geradas pelas ondas de E-SE.

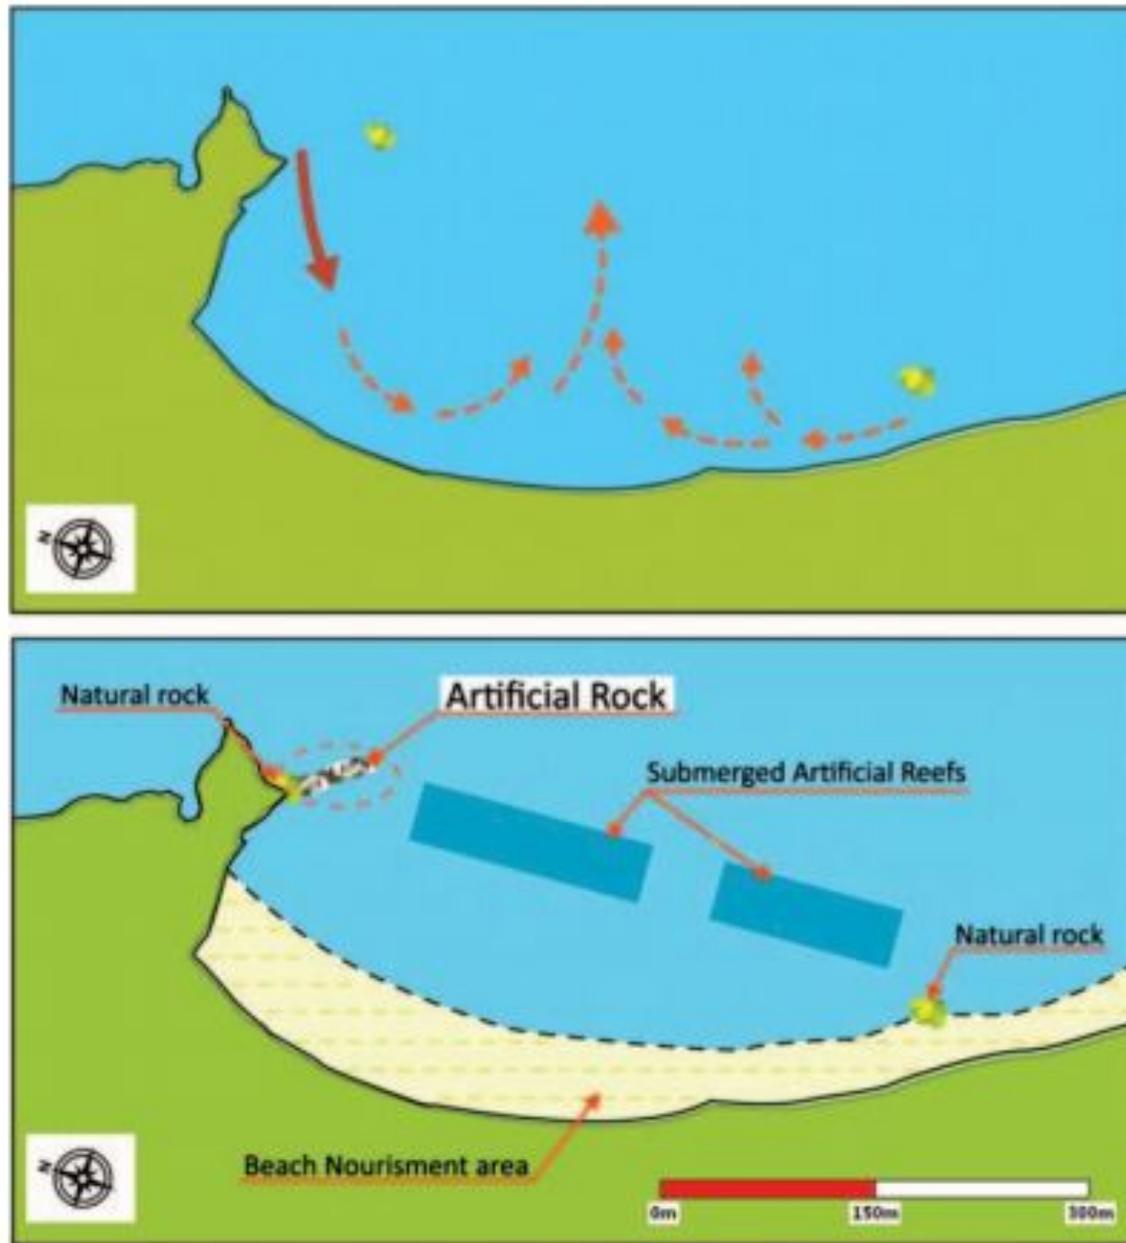
Figure 7. Typical current pattern (top) and erosion mitigation measures (bottom) consisting of an artificial rock jetty, beach nourishment, and submerged artificial reefs.

- Engordamento de praia em frente ao paredão.
- Construção de pequeno “molhe” e recifes submersos para reduzir a corrente sul e a corrente de retorno, retendo a areia colocada na praia.

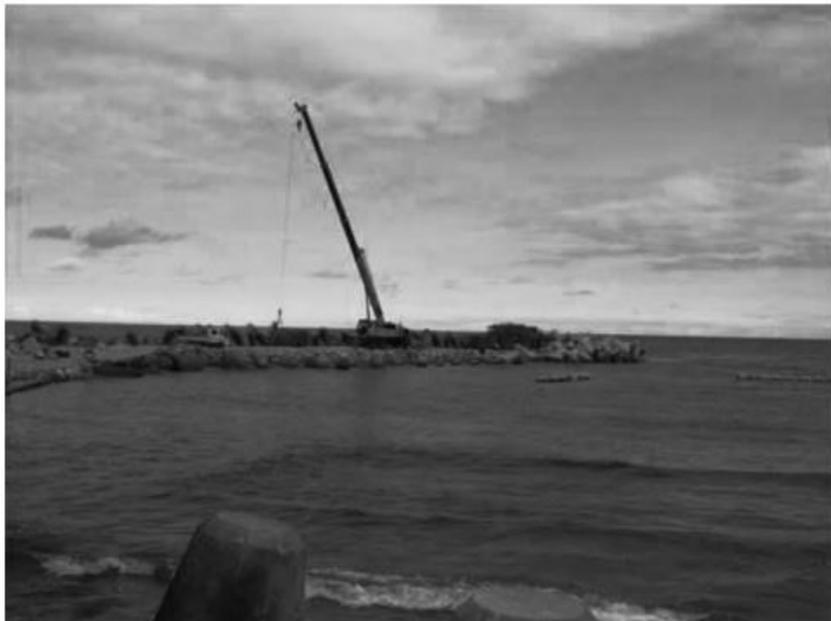
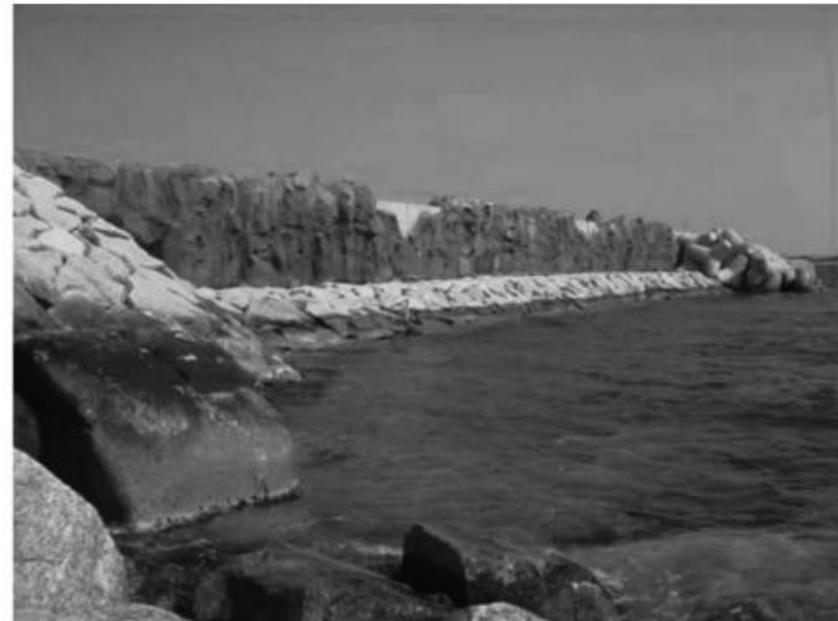
Figure 8. Artificial rock jetty under construction (left) and after its completion (right).

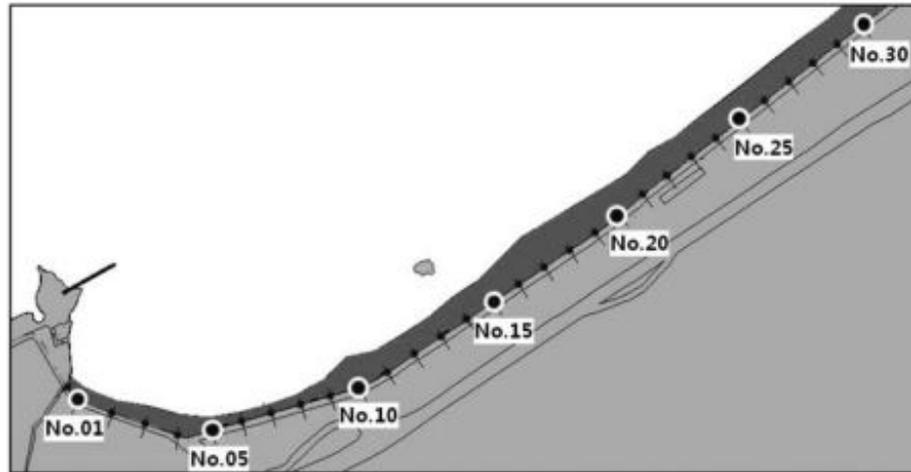
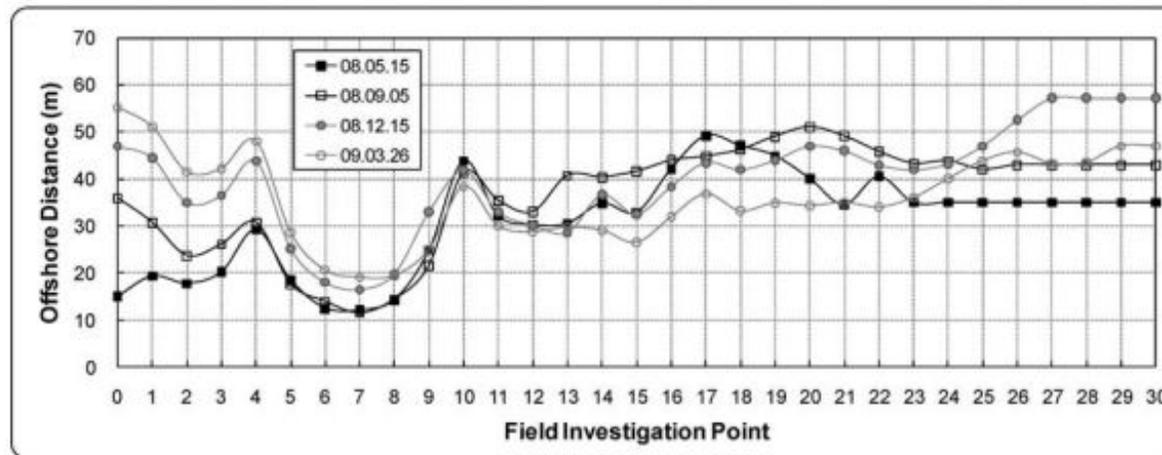
Figure 9. Points of cross-shore profile measurements along shoreline (top) and offshore distance to shoreline at these points from May 15, 2008, to March 26, 2009 (bottom).

- O monitoramento de campo durante a construção do molhe em 2008 indicou um contínuo avanço de 20-40m em 10 meses.
- O monitoramento continuará sendo realizado durante a construção dos recifes submersos e antes e após o engordamento da praia.
- O desenvolvimento desse projeto será útil para o combate da erosão costeira na Coreia e em outros países.
- As ferramentas individuais utilizadas nesse projeto não são novas, mas sua integração sim.

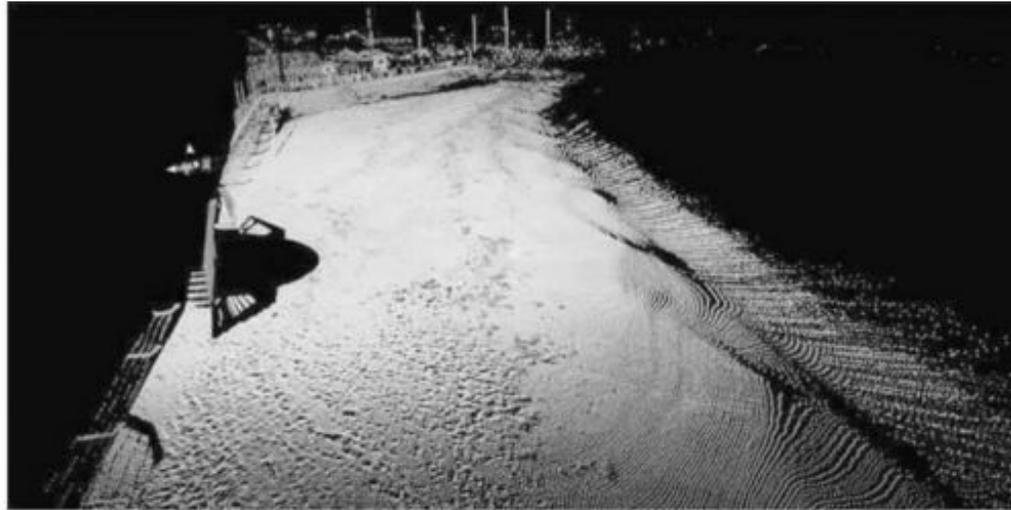
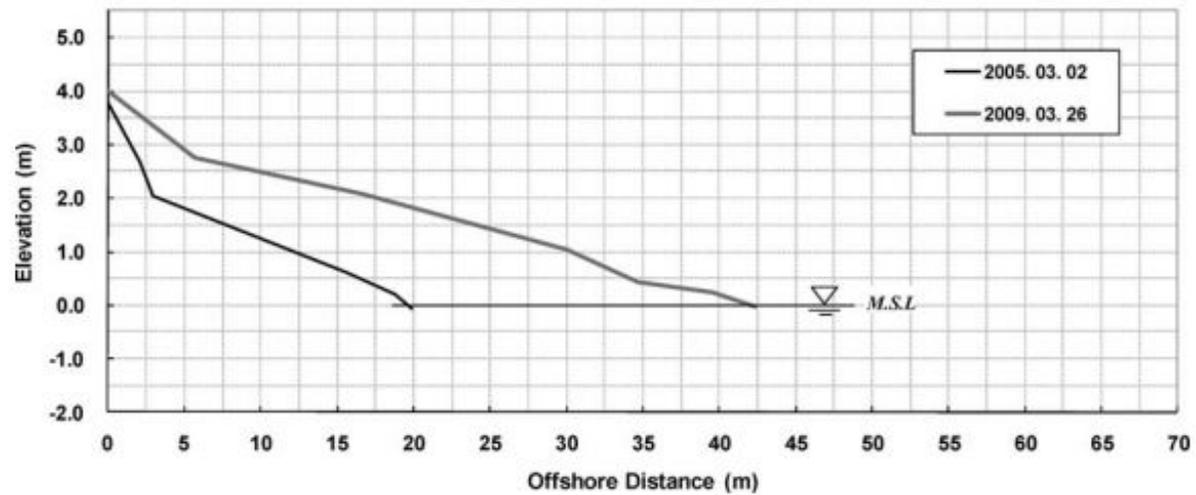
Figure 10. Beach accretion in front of the seawall on March 26, 2009, after jetty construction (top) and cross-shore beach profiles on March 2, 2005, and March 26, 2009 (bottom).
